**AVIONS PIERRE ROBIN**

**BULLETIN DE SERVICE**  
**SERVICE BULLETIN**

**N°81**

**Objet** Object : DRAINAGE DU FOND DE FUSELAGE SOUS RESERVOIR  
FUSELAGE DRAINING, UNDER RESERVOIR

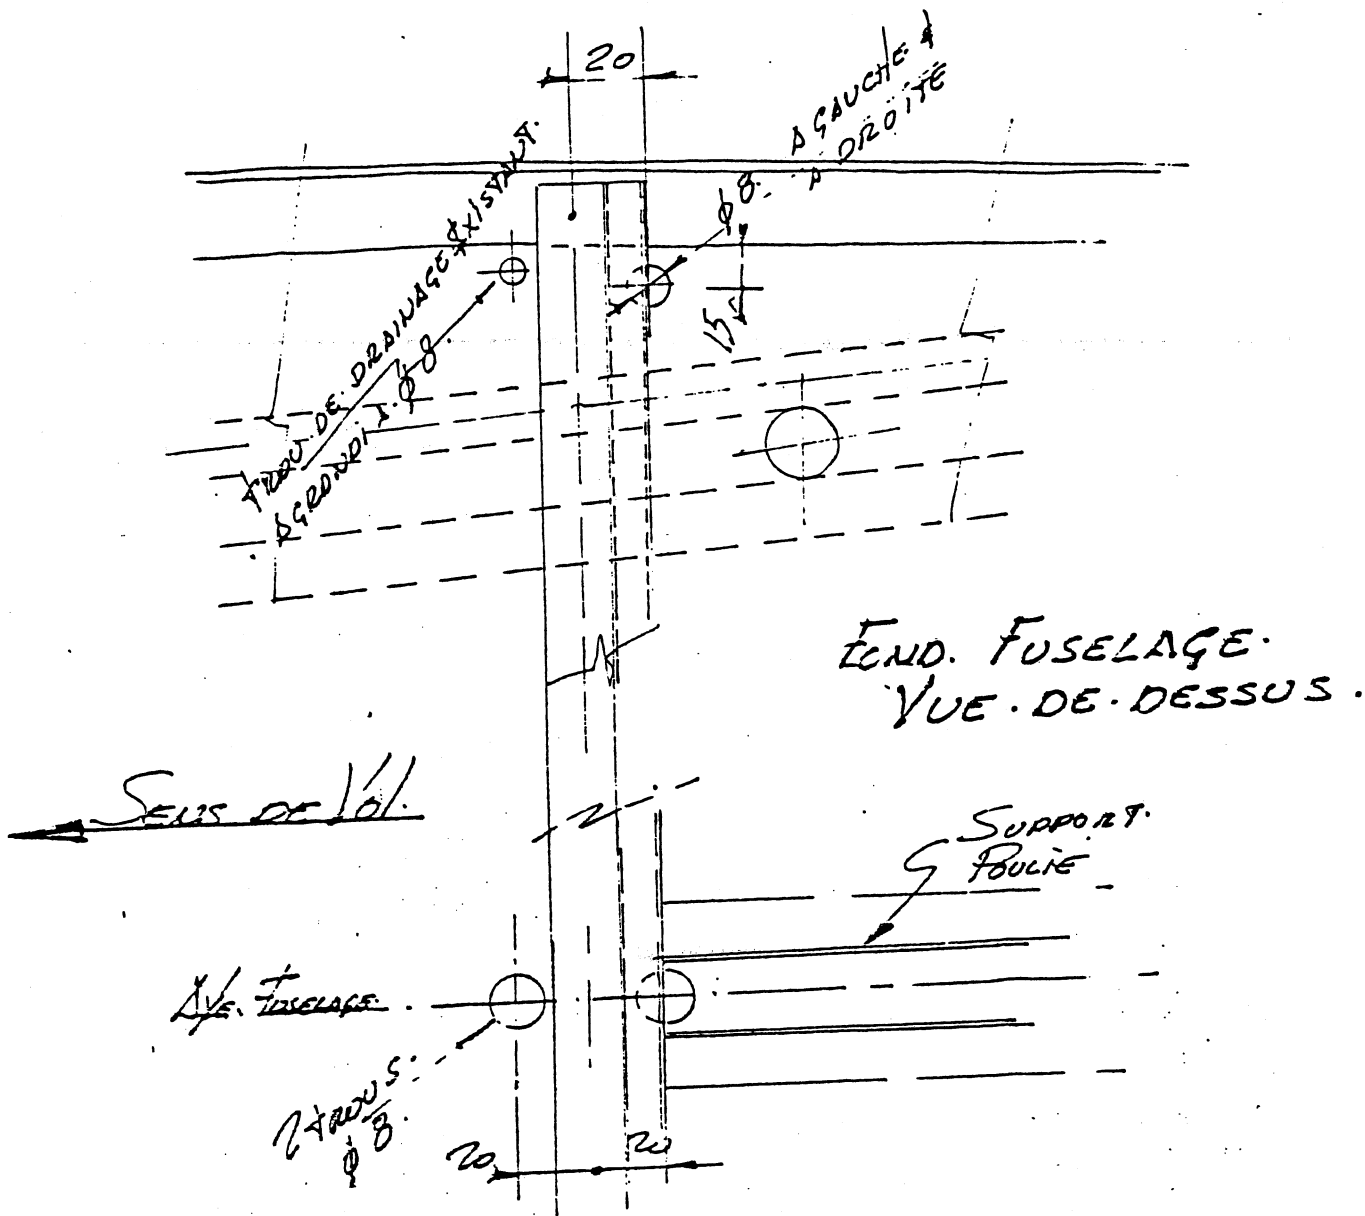
Lors de la prochaine visite de 50 heures vérifier le diamètre et le nombre (6) des trous de drainage situés dans le fond du fuselage, sous le bidon.

During the next 50-hour inspection, check the diameter and the number (6) of drain holes located in the fuselage belly, under the reservoir. If they do not comply with attached drawing n° 22.40.48, modify or drill them, as required.

S'ils ne sont pas conforme au plan 22.40.48 ci-joint, les modifier ou les percer en conséquence.

Ce plan fait l'objet de la modification n° 1097.
