AVIONS PIERRE ROBIN

BULLETIN SERVICE N° 120/SERVICE BULLETIN N° 120

CHECK OF THE VERTICAL STABILIZER SPAR

R 2000 all types

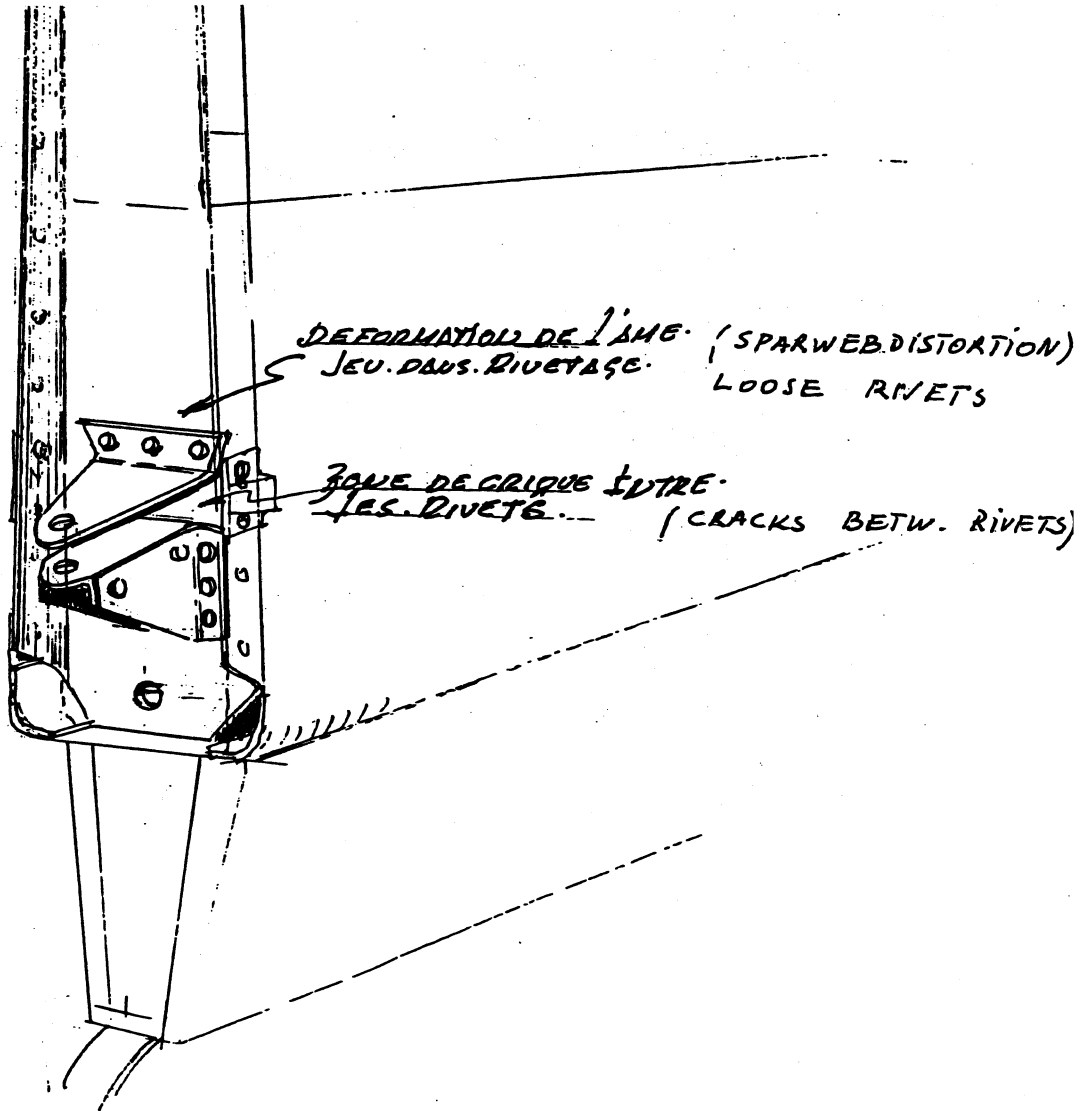
Quelques cas de criques sur le longeron de dérive au niveau de l'attache de la ferrure inférieure de la gouverne de Direction ont été constatés en service. Nous vous demandons d'inspecter la zone indiquée par le croquis au verso.

Reports from field have revealed cracks on the vertical stabilizer spar at the lower fitting of the rudder. We ask you to inspect the area indicated on the drawing on the verso.

Dans le cas de l'apparition d'une crique, ou d'une anomalie quelconque (rivets ébranlés, déformation de l'âme du longeron...) modifier selon le kit n° 97.40.03 disponible à notre service après vente :

If there is a crack or any discrepancy (loose rivets, spar web distorsion...) modify according the kit n° 97.40.03 available at our after sales service :
